## BOUWTECHNORAPPORT

Tussenwoning  
Leemkuilenweg 4  
5851 DE Afferden

Adviesnummer: 9805

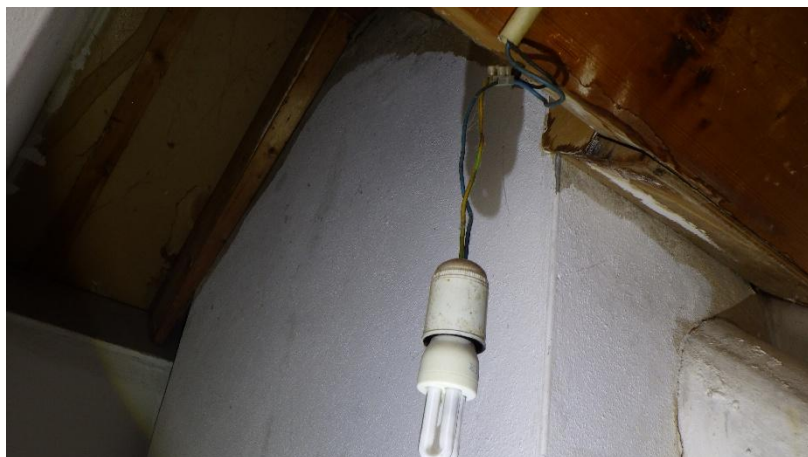
| 1 | | Hellend dak binnen | | | | |
|---|---|---|---|---|---|---|
| 4 | Rookkanaal uitw. | 3 | Steenachtig | Zichtbare lekkagesporen / doorslag. Zie<br>schoorsteen exterieur.<br><br>Let op! Vermoedelijk bestaat de<br>schoorsteendoorvoer uit asbest verdacht<br>materiaal. | 0,00 | 0,00 |

Foto 01: Onderzijde hellend dak;  
Rondom de schoorsteen zijn enkele  
sporen van doortrekkend vocht  
zichtbaar.

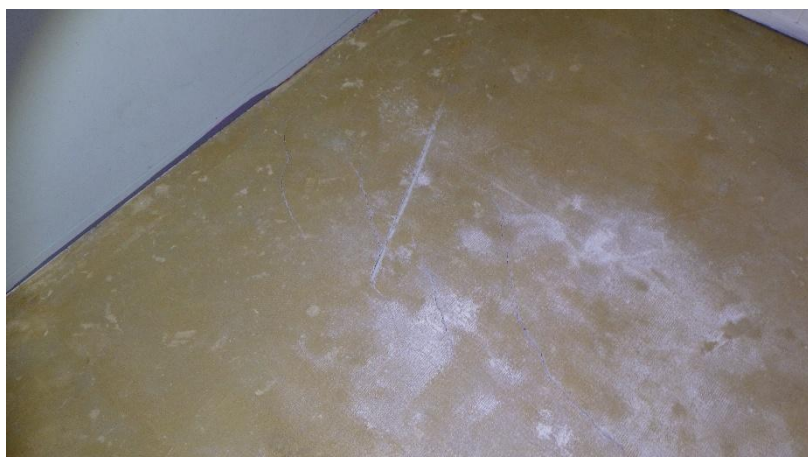
Foto 02: Zoldervloer; de cementdekvloer is plaatselijk losgekomen. Vermoedelijk door de aanwezigheid van leidingen.

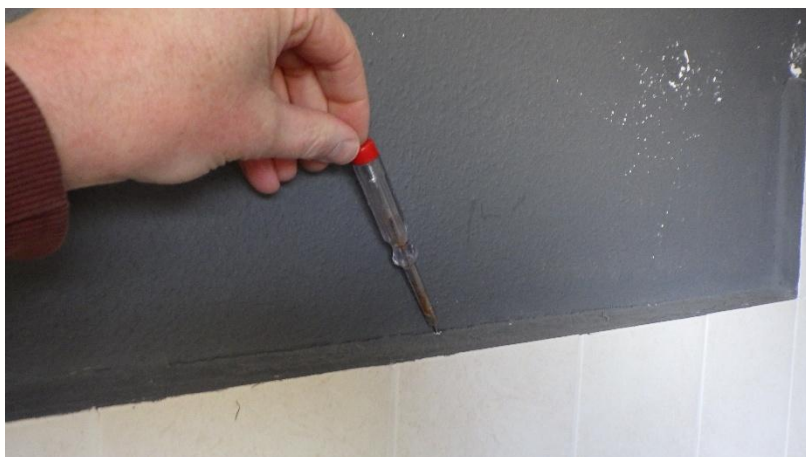
| 6 | | Badkamer | | | | |
|---|---|---|---|---|---|---|
| 2 | Wanden | 4 | Steenachtig + betegeld/stucwerk | Het tegelwerk is overlaagd. Plaatselijk holklinkend / lichte scheurvorming voegwerk. Repareren. | 400,00 | 0,00 |

Foto 03: Badkamer; Het tegelwerk is overlaagd. Tussen de lagen tegelwerk is plaatselijk ruimte aanwezig.

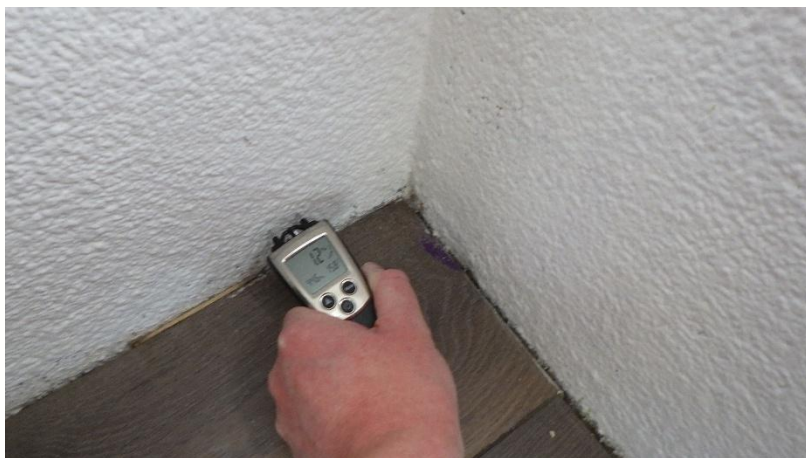
Foto 04: Woonkamer; Er zijn geen noemenswaardige verhoogde percentages vocht vastgesteld.

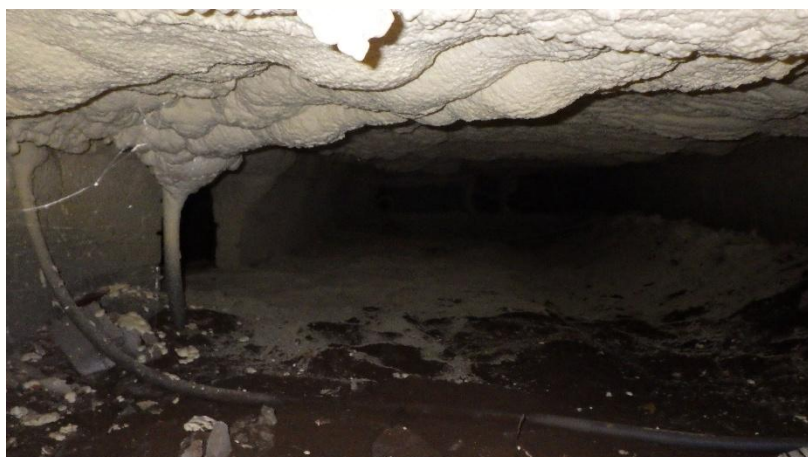
Foto 05: Kruipruimte; De onderzijde van de vloer is voorzien van na-isolatie.

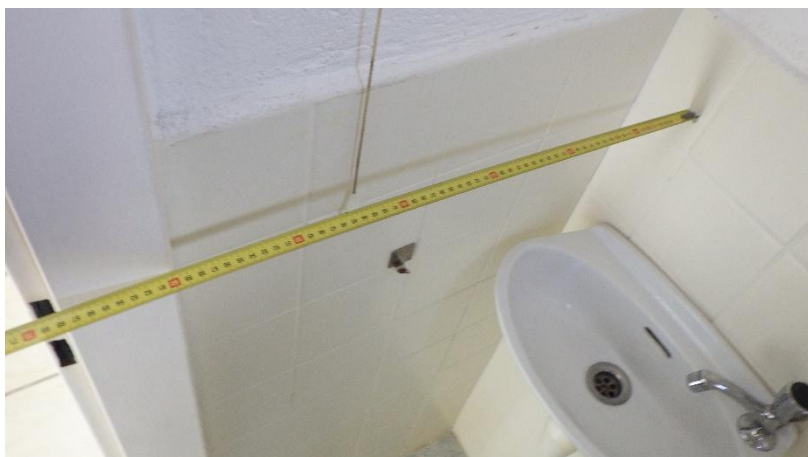
| 12 | Toilet | | | | | |
|---|---|---|---|---|---|---|
| 10 | Algemeen | | Diverse | Let op! Beperkte afmetingen niets geraamd. | 0,00 | 0,00 |

Foto 06: Toilet; De toiletruimte is beperkt.

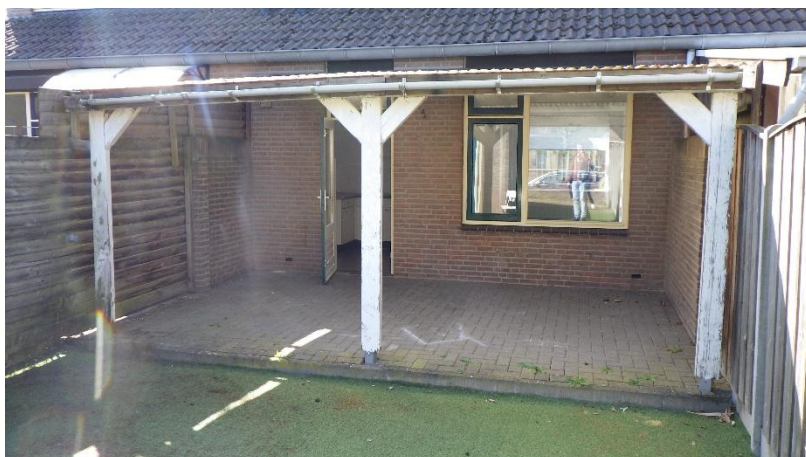
Foto 07: Overkapping achterzijde; Het houtwerk is vergaan. De overkapping heeft zijn einde levensduur bereikt.
