## BOUWTECHNORAPPORT

Vrijstaande woning  
Pastoor Fabristiusstraat 1  
6585 XH Mook

Adviesnummer: 9798

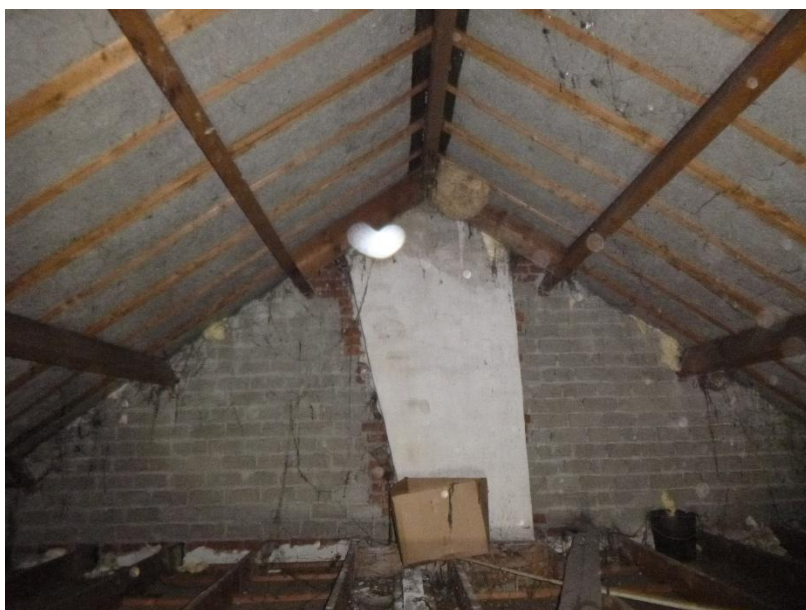
De zichtbare dakconstructie is vanaf de onderzijde beoordeeld en als voldoende te kwalificeren nadat er een behandeling tegen de houtborende insecten (o.a. wespen) heeft plaatsgevonden.

Foto 01: Onderzijde hellende dak: Op diverse locaties zijn (restanten) van wespennesten zichtbaar.

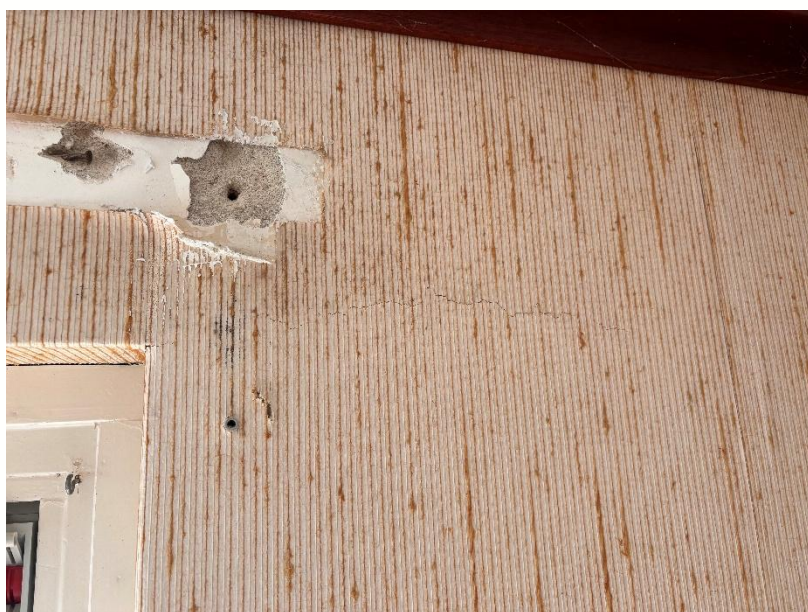
| 4 | | Slaapkamer - Achterzijde links | | | | |
|---|---|---|---|---|---|---|
| 2 | Wanden | 3 | Steenachtig + Behang/lambrisering | Lichte scheurvorming / onregelmatigheden zichtbaar (b.g.h.) Niets geraamd. | 0,00 | 0,00 |

Foto 02: Slaapkamers; Op de gehele verdieping zijn (lichte) scheurvorming aanwezig.

| 5 | Slaapkamer - Achterzijde rechts | | | | | |
|---|---|---|---|---|---|---|
| 2 | Wanden | 3 | Steenachtig + behang/lambrisering | Lichte scheurvorming / onregelmatigheden zichtbaar (b.g.h.) Niets geraamd. | 0,00 | 0,00 |

Er is hierbij geen aanleiding om te veronderstellen dat er sprake is van een bouwkundig gebrek. Reparatie (z.w.) is goed mogelijk. Werkwijze: krab de scheuren met een driehoekige verfkrabber uit tot  $\pm 5$  mm. diepte. Na schoonmaken de V naad primeren met een goede latex. Vervolgens ná droging de V naad vullen met acrylaatkit. Optioneel kan gekozen worden om het stukadoorswerk te voorzien van een wapeningsgaas of de wanden constructief te verlijmen.

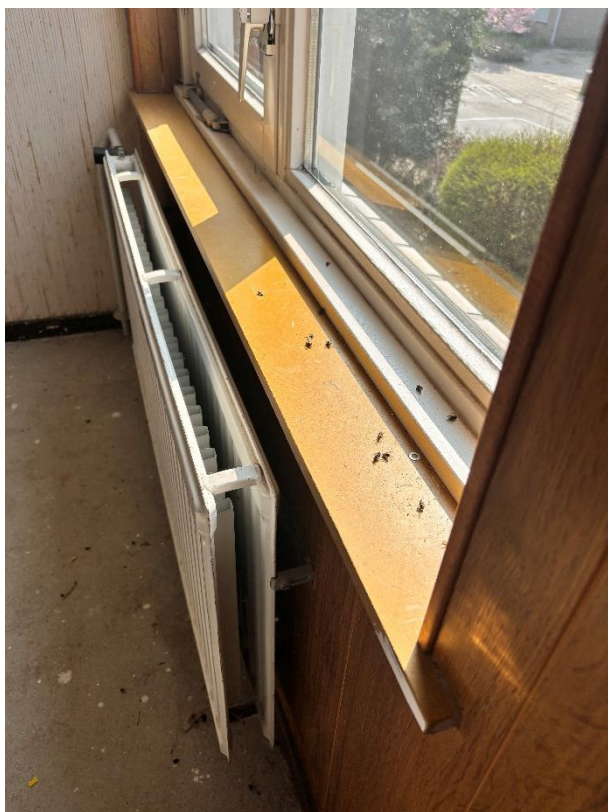
Foto 03: Slaapkamer voorzijde rechts: De aanwezige vensterbanken zijn vervaardigd middels asbest verdacht materiaal (vermoedelijk ook de geschilderde vensterbanken).

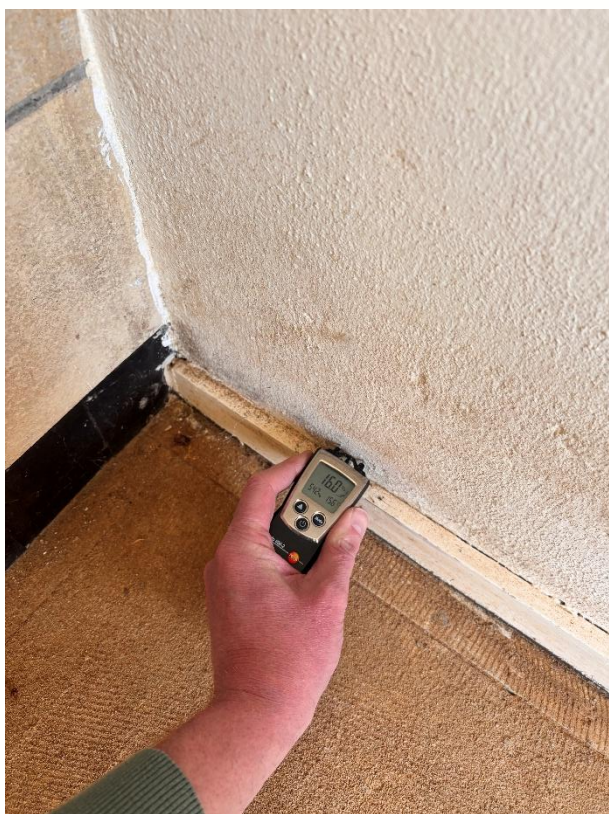
| 12 | | Woonkamer | | | | |
|---|---|---|---|---|---|---|
| 2 | Wanden | 5 | Steenachtig + stucwerk | Optrekkend vocht geconstateerd. Na de controle (en herstelwerk) riolering (zie tabel riolering) is geraamd met het plaatselijk injecteren van de wanden. Verder lichte scheurvorming / onregelmatigheden zichtbaar (b.g.h.) Niets geraamd. | 1.200,00 | 0,00 |

Foto 04: Woonkamer; Op diverse locaties is optrekkend vocht geconstateerd in de wanden.

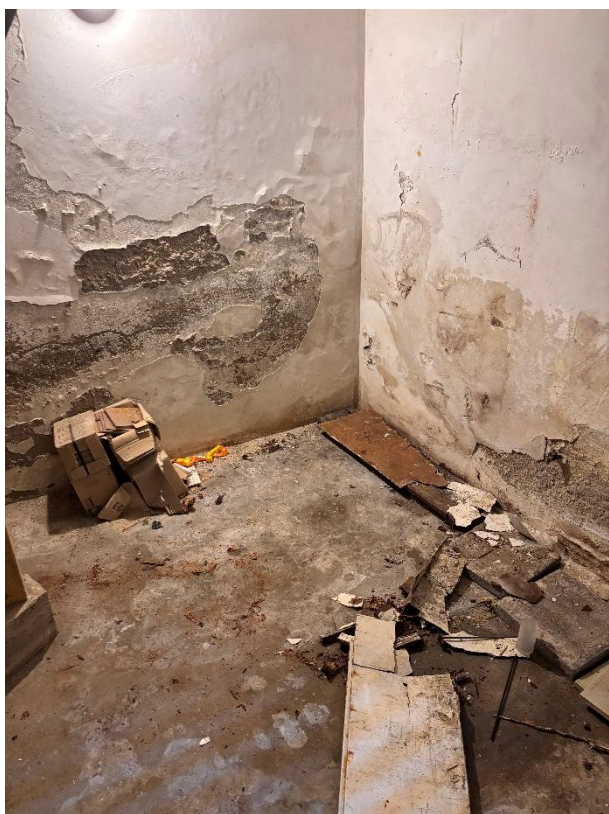
Er is sprake van door- & optrekkend vocht in de kelder wat negatieve invloed heeft op het leefklimaat en mogelijk ook op de constructie. Kostenraming van verbetering binnenklimaat is aangegeven.

| 14 | Kelder | | | | | |
|---|---|---|---|---|---|---|
| 7 | Algemeen | | Diverse | De wanden vertonen bovenmatige sporen van vochtbelasting. Geraamd is met een controle van de riolering (zie tabel riolering) om een mogelijke breuk in de riolering (incl. grondriolering) op te sporen (en verhelpen). | 0,00 | 0,00 |

Foto 05: Kelder; De wanden en vloer vertonen sporen van doortrekkend vocht.

| 21 | | Rioleringen | | | | | |
|---|---|---|---|---|---|---|--|
| 1 | Zichtbare leidingen binnen | 4 | Kunststof | Het grondriool is (vermoedelijk) deels verouderd + kelder vertoont sporen van doortrekkend vocht. Geraamd is met een rioolinspectie. Mogelijk herstel is niet opgenomen. | 600,00 | 0,00 | |

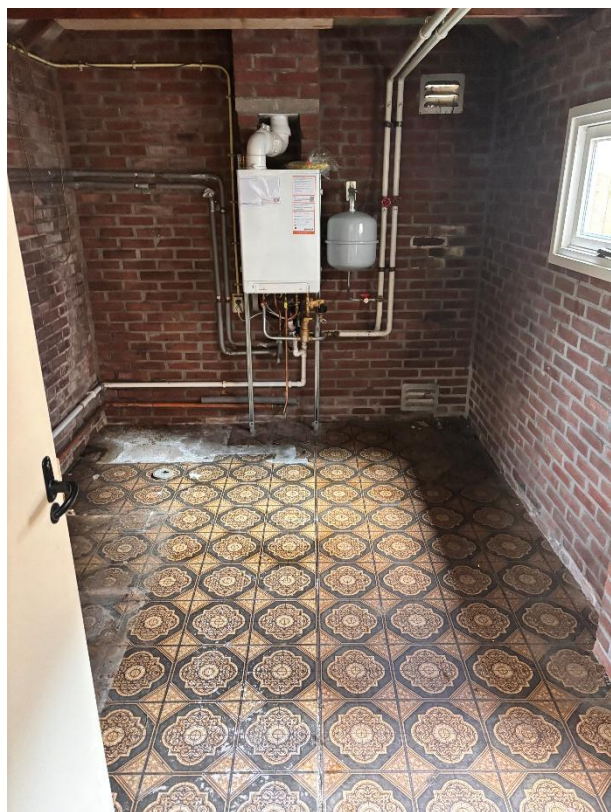
| 16 | | Bijkeuken | | | | |
|---|---|---|---|---|---|---|
| 2 | Wanden | 3 | Steenachtig + betegeld | Vochtdoorslag / onregelmatigheden. Dit betreft een authentieke tekortkoming (halfsteens muur constructie). Niets geraamd. | 0,00 | 0,00 |

Foto 06: Bijkeuken; De wanden zijn halfsteens. De dakconstructie (en vloerbedekking) zijn asbest verdacht.

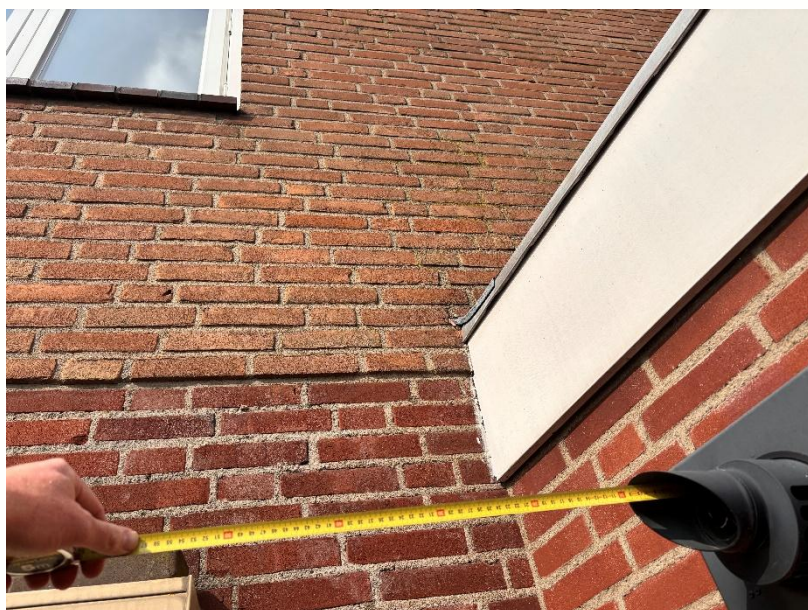
| 6 | | Slaapkamer - Voorzijde rechts | | | | |
|---|---|---|---|---|---|---|
| 8 | Nachtventilatie | 6 | Natuurlijk | Vanwege rookgasafvoer c.v. installatie burens is de slaapkamer niet te ventileren. Let op! De rookgasafvoer van de burens is niet volgens de richtlijnen geplaatst en dient verplaatst te worden. | 0,00 | 0,00 |

Foto 07: Voorgevel; De rookgasafvoer van de c.v. installatie welke behoort tot het belendende perceel is onder een raamkozijn gesitueerd.

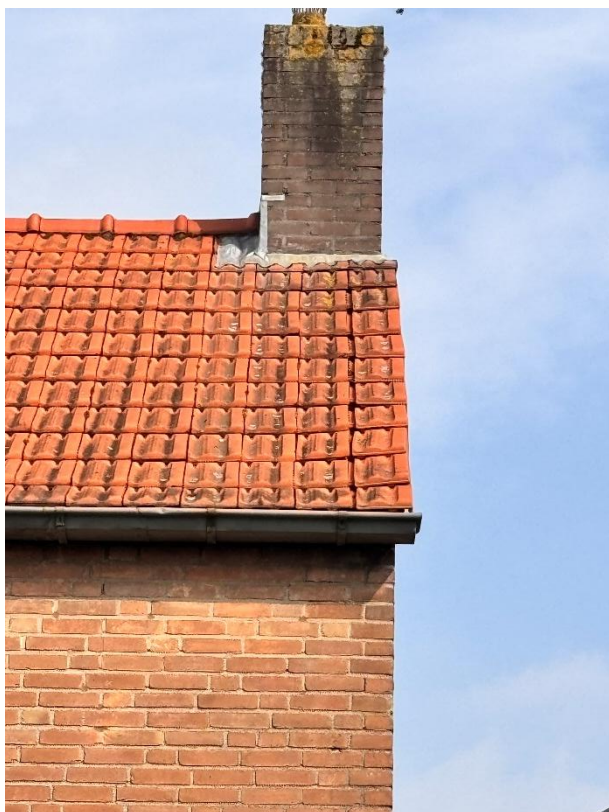
Foto 08: Dakvlak voorzijde; De pannen liggen plaatselijk onregelmatig. De schoorstenen dienen op termijn onderhouden te worden.

| 22 | | Dakvoorzieningen buiten | | | | |
|---|---|---|---|---|---|---|
| 1 | Schoorstenen gemetseld | 3 | Baksteen | Sporen van doortrekkend vocht zichtbaar. Op termijn dient er rekening gehouden te worden met de reparatie van voegwerk het lood nazien en beter aankloppen en indien nodig vasthechten. | 0,00 | 1.200,00 |

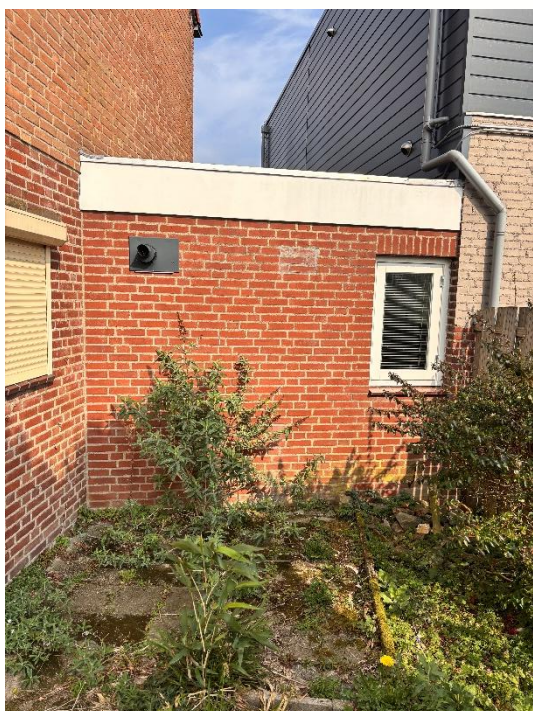
Foto 09: Rechtergevel; In de gevel van de belendende bebouwing is een (te openen) gevelkozijn gesitueerd op de perceelsgrens.
